# RÅD & RIKTLINJER FÖNSTER

I VÄSTMANLAND UNDER MODERNISMEN

# Fönster

# ETT BYTE AV FÖNSTER PÅVERKAR HUR HELA BYGGNADEN UPPFATTAS

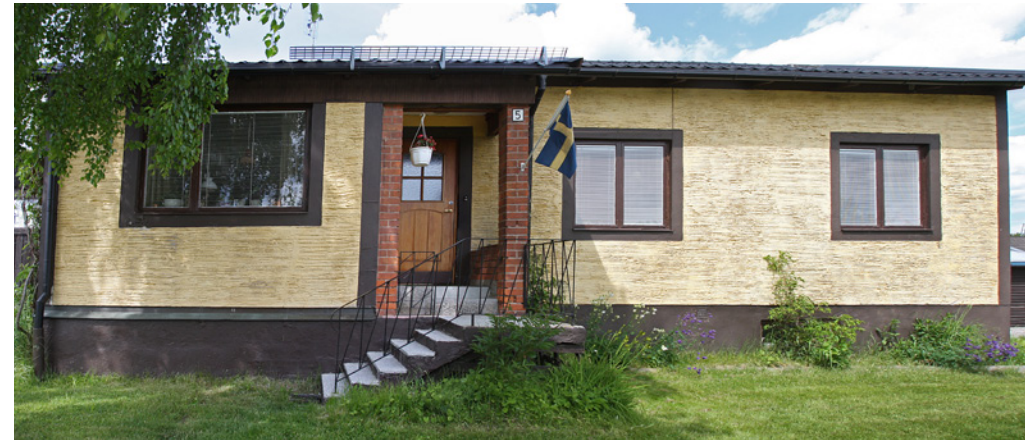
| Smäckra fönsterbågar i trä har markerats med mörka omfattningar.

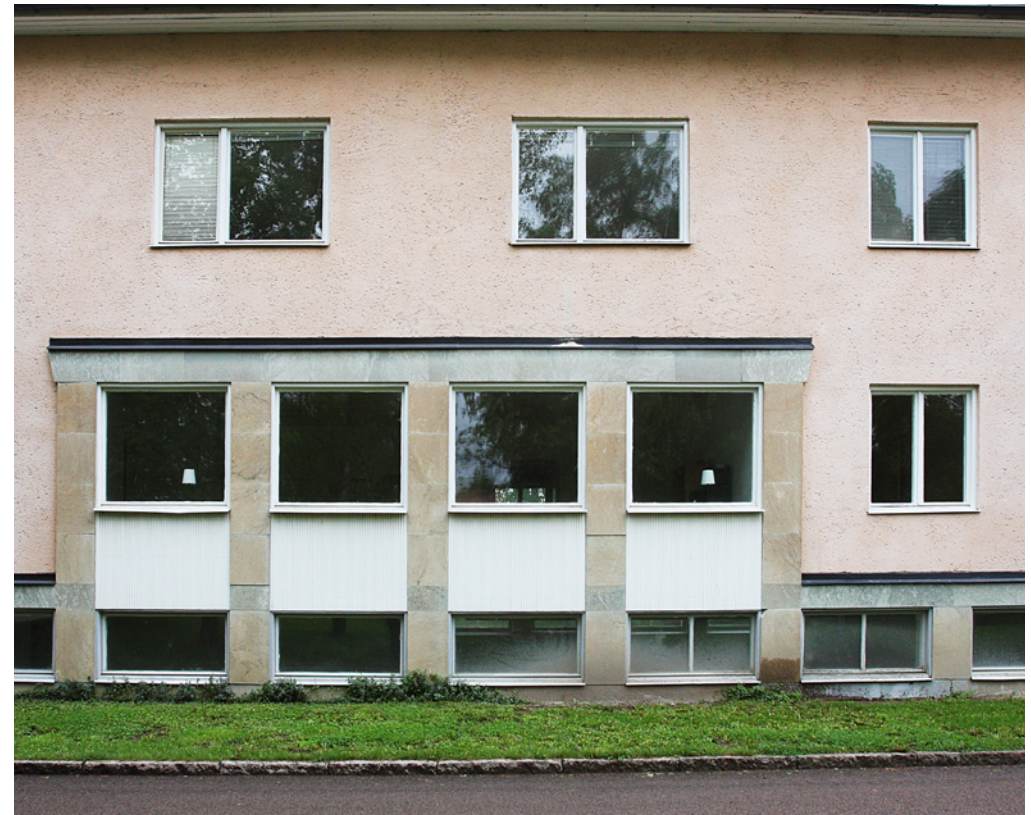
| Fönster och sammanhängande fönsterpartier är ett viktigt inslag i modernismens bebyggelse.

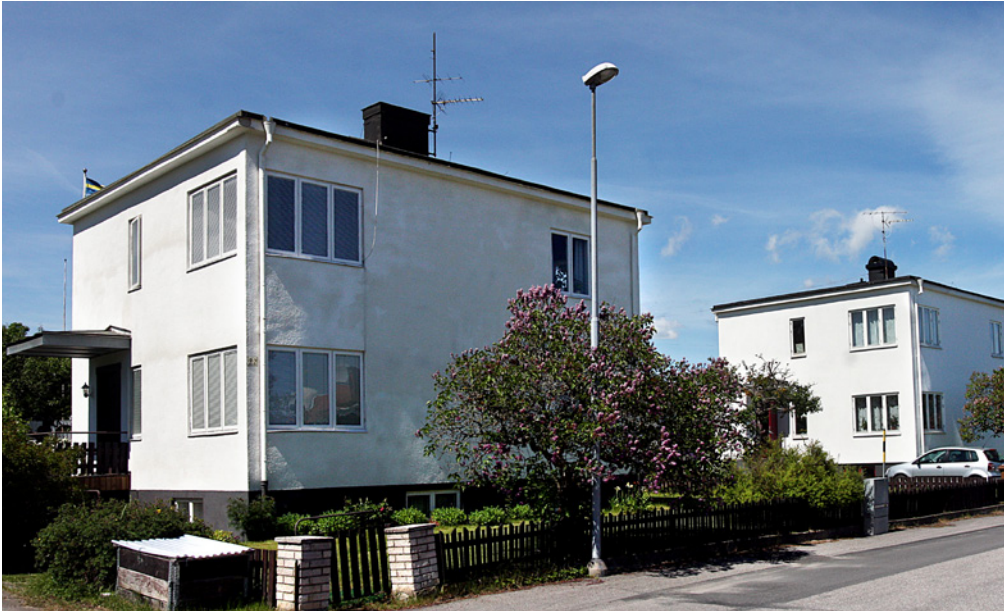
Stora fönster, placerade nära byggnadens hörn är mycket tidstypiskt för 1930-talets funktionalistiska bebyggelse.

Under 1930-talet slår den nya byggnadsstilen funktionalismen igenom i Sverige. Byggnader börjar utformas utifrån helt nya krav, med funktionen i centrum. Tidigare har exteriören gestaltats utifrån gamla uppfattningar om skönhet, ofta med utgångspunkt i symmetri. Interiören har därefter fått anpassas, till exempel rumsindelning efter hur fönstren är placerade. Med början på 1930-talet kan fönstren istället placeras asymmetriskt utifrån husets invändiga planlösning vilket innebär att på vissa fasader finns stora sammanhängande fönsterpartier medan det på en annan fasad bara finns ett par små fönster. Fönstren kan även placeras nära hörn, något som inte förekommit tidigare.

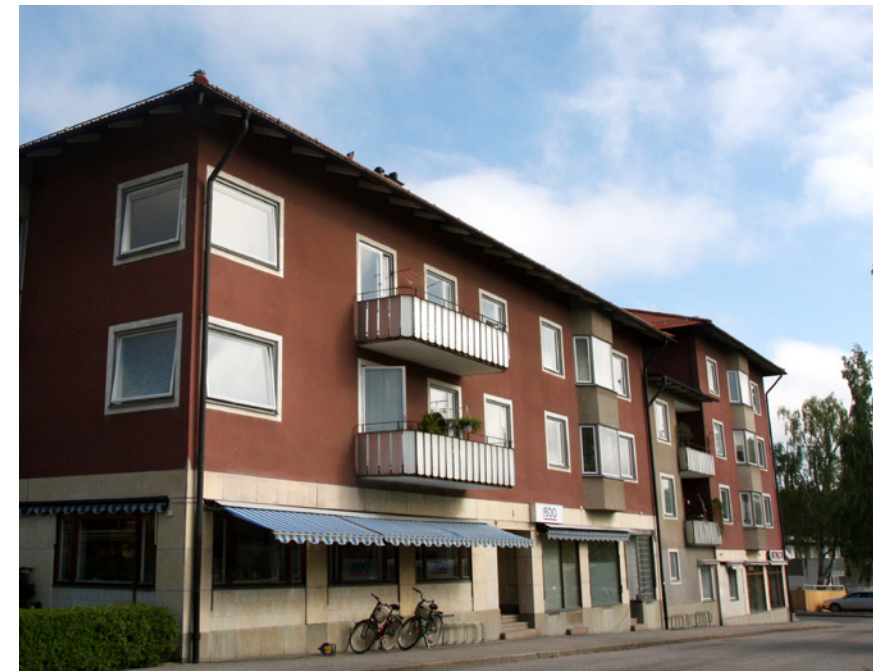
Olika fönsterstorlekar och fönsterformer placerades symmetriskt på fasaden under 1940-talet.

Under 1940-talet fortsätter funktionalismen att utvecklas. Fönstren ligger fortfarande i fasadliv och fönsterbågarna är i trä och mycket tunna. Fönsterbågarna är utan spröjs och vanligen av två- och treluftstyp. Mer ovanligt är fönsterband eller att fönstren placeras nära hörn men det förekommer. På trähus är fönsteromfattningarna mycket diskreta och på putsade hus finns inga fönsteromfattningar alls. Snickerierna är vanligen vita eller målade i en kraftig kulör, liksom tidigare.

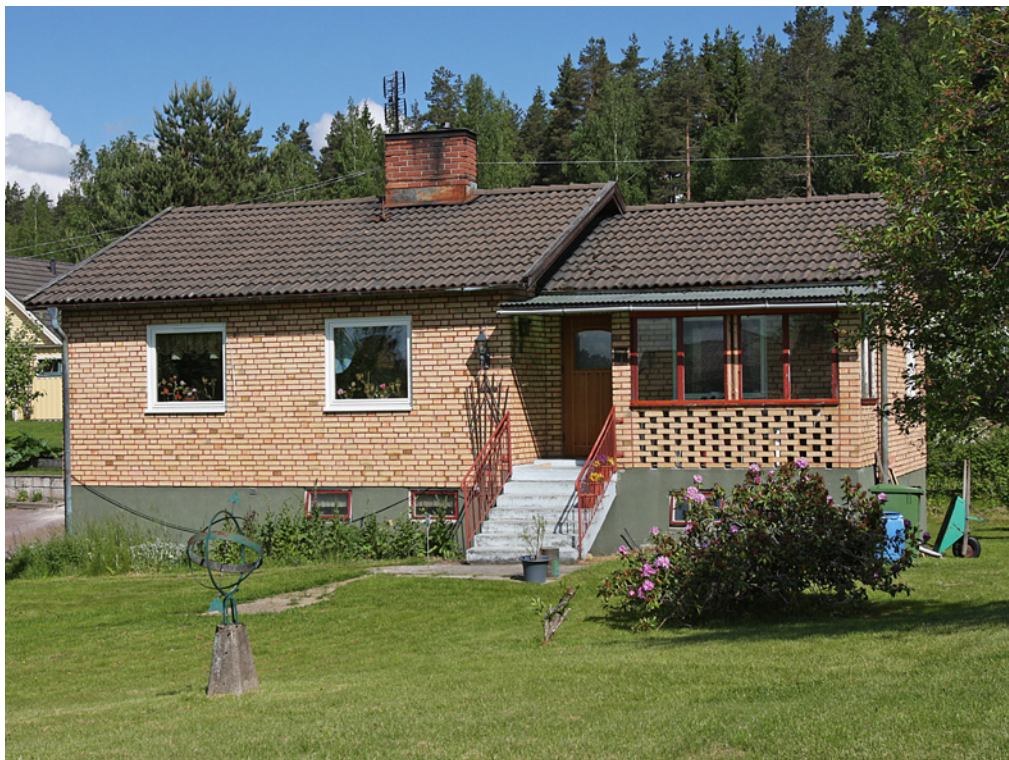
| På 1950-talet blev det vanligt med större, i det närmaste kvadratiske fönster.

På 1950-talet tillkommer en ny fönsterutformning där fönstren är något indragna i fasaden. Den vanligaste formen är tvålufts-fönster asymmetriskt indelade med en större och en mindre fönsterbåge. Även större perspektivfönster förekommer och dessa är då ibland pivåhängda. Fönstersnickerierna är fortsatt tunna och vanligen målade i vitt men även brunt eller grönt förekommer. På putsade byggnader blir fönsteromfattningar återigen vanligt och dessa är då de förekommer breda, slätputsade och avfärgade i vitt. På trähus är fönsteromfattningarna mycket diskreta och på tegelhus förekommer de oftast inte alls. I flerfamiljshusens trappuppgångar var det vanligt med flerkantiga fönster eller glasbetongspartier.

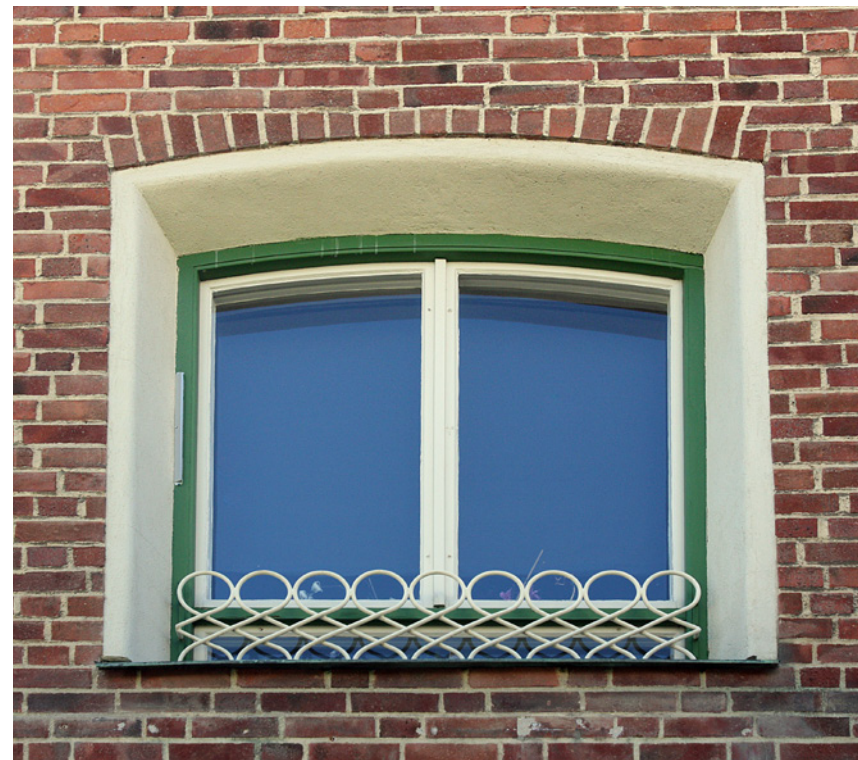
| Fönstren var en del av det arkitektoniska uttrycket. Här med enkel stickbåge och smidesräcke.

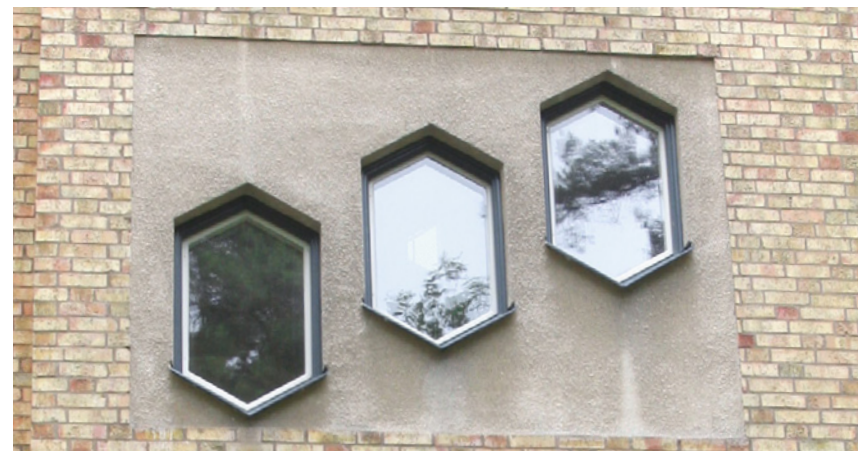
| Trapphusen kunde markeras med flerhörniga fönster som tydligt talade om den separata funktionen hos utrymmet innanför.

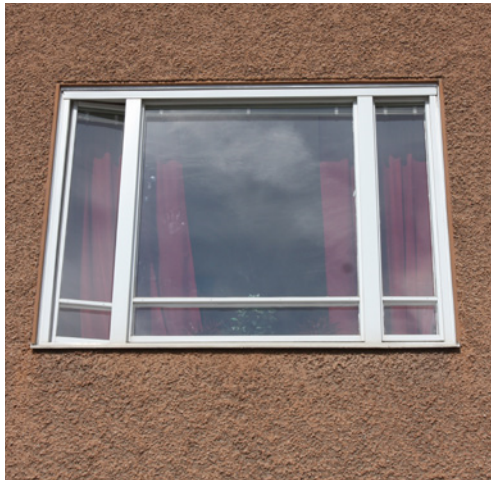
I Fönster med asymmetriskt placerad spröjs.

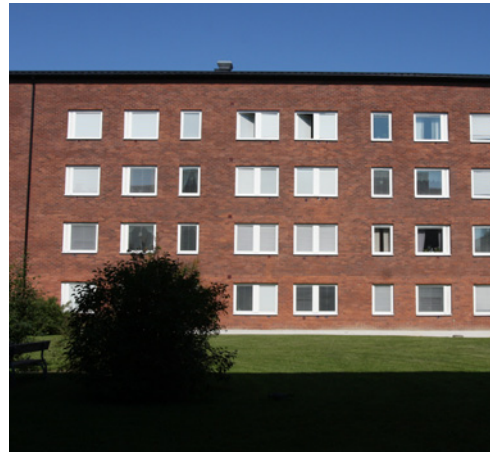
Med hjälp av fönsterplacering och utformningen väcktes liv i annars monotona fasader.

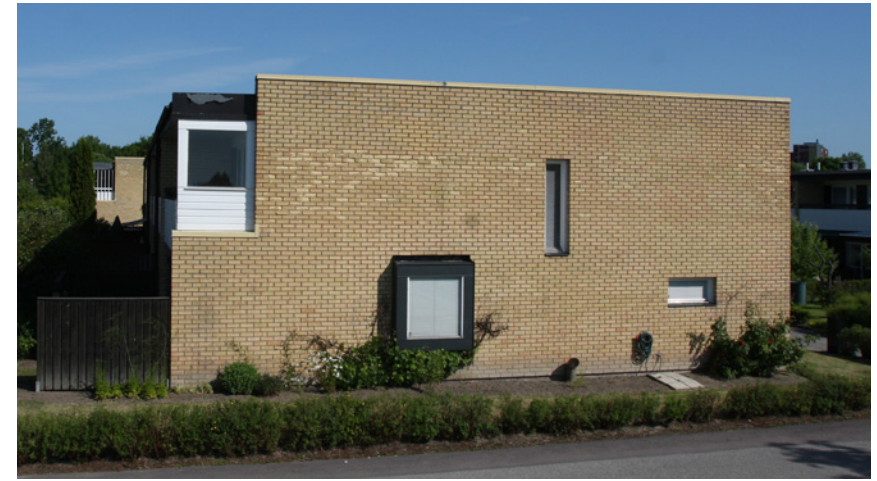
I Gavelpartierna skulle gärna vara slutna. Mindre fönster förekom för ljusinsläpp

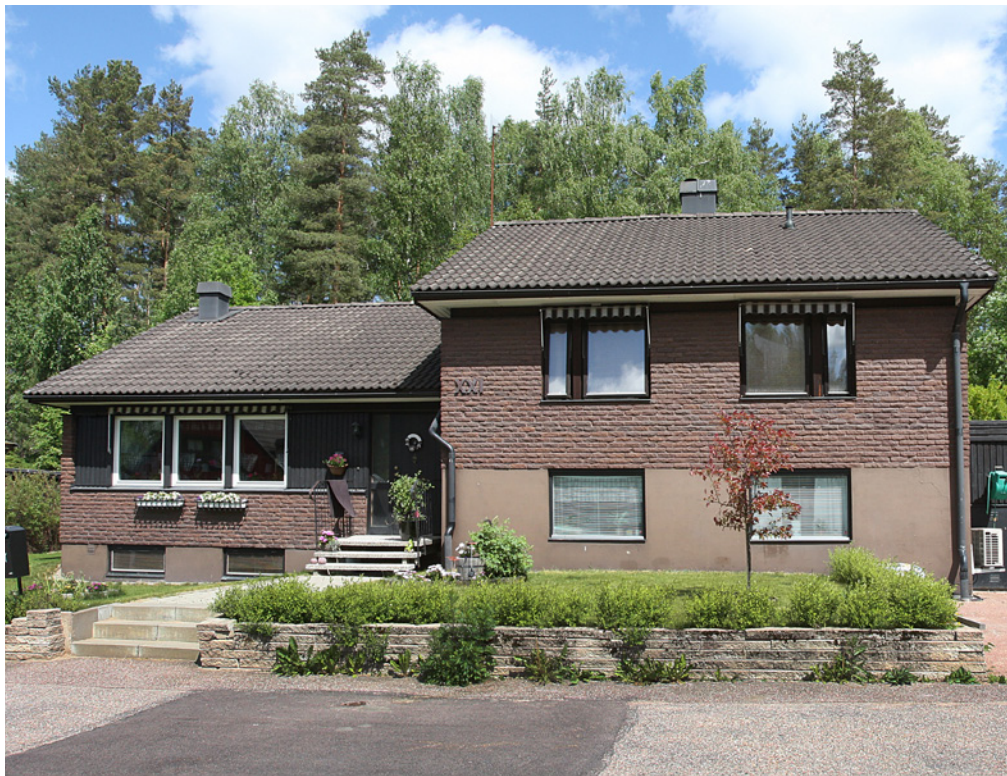
I På enbostadshus kunde fönsterformen variera beroende på rummets funktion.

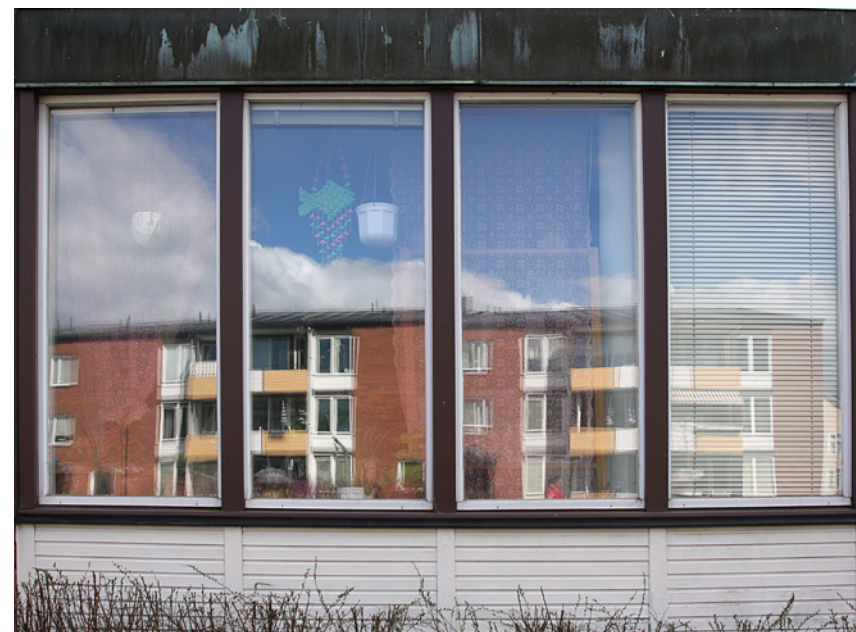
Fönstren storlek och fönsterbågarnas proportioner är mycket viktiga för upplevelsen av huset.

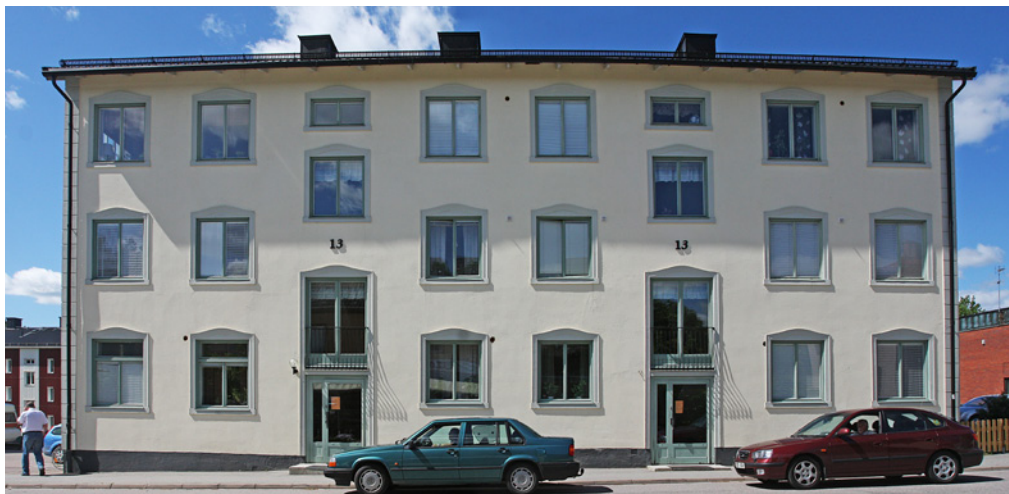
Regelbunden fönstersättning med tunna originalbågar. Att renovera fönstren är ofta både en antikvarisk och ekonomisk vinst jämför med ett byte.

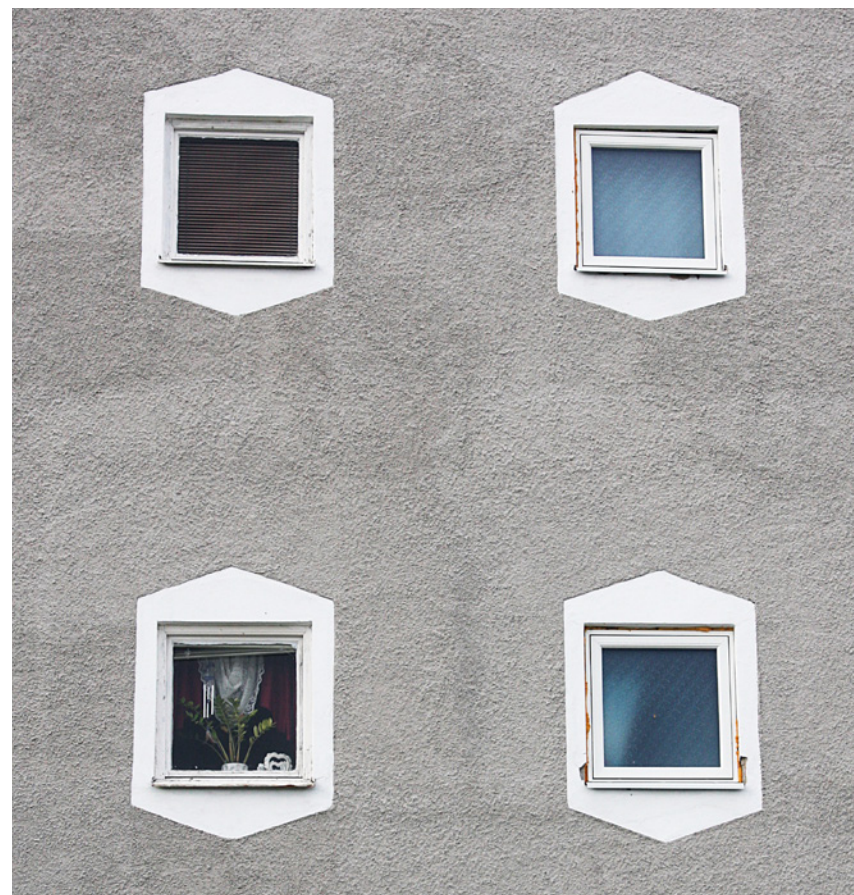
Även tidstypiska fönsteromfattningar är viktiga att bevara.

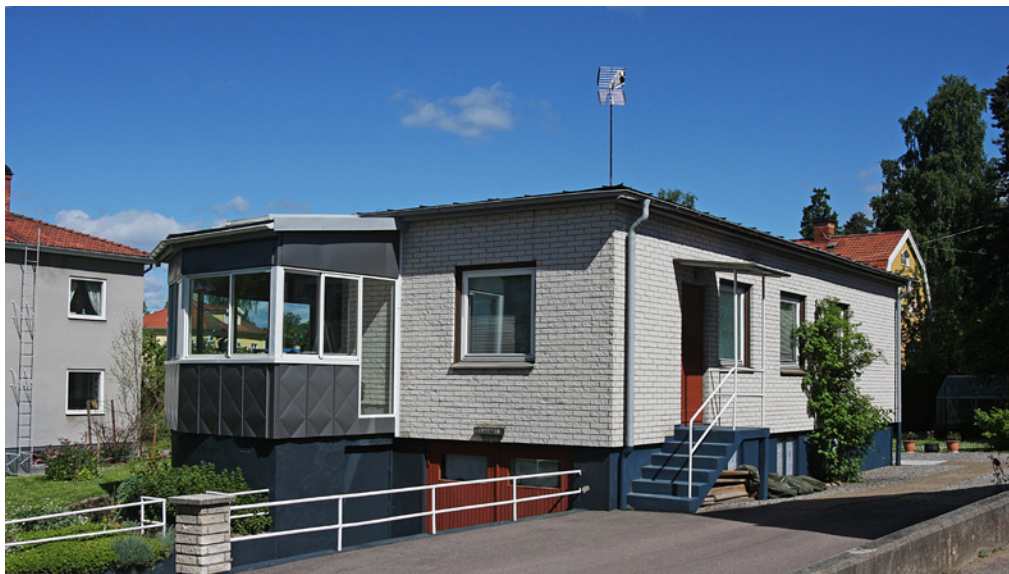
1960-talets fönsterbågar var oftast brunbetsade. Även kulör är viktigt att ha i åtanke vid ett eventuellt byte av fönster.

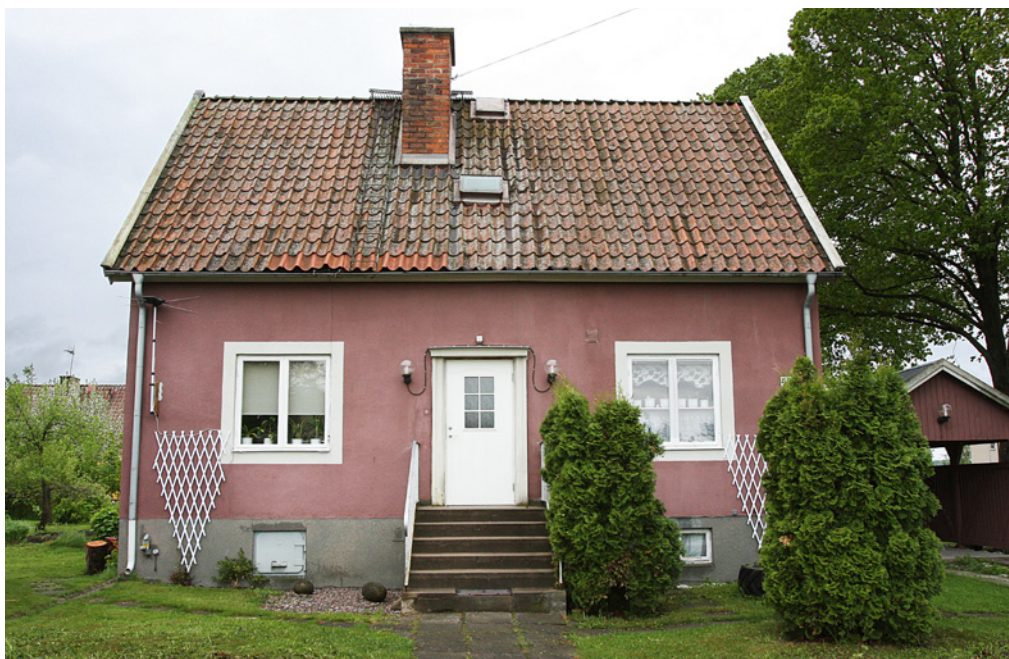
Både hängning och proportioner är viktiga. Ett sidohängt fönster bör inte ersättas med ett pivåhängt.

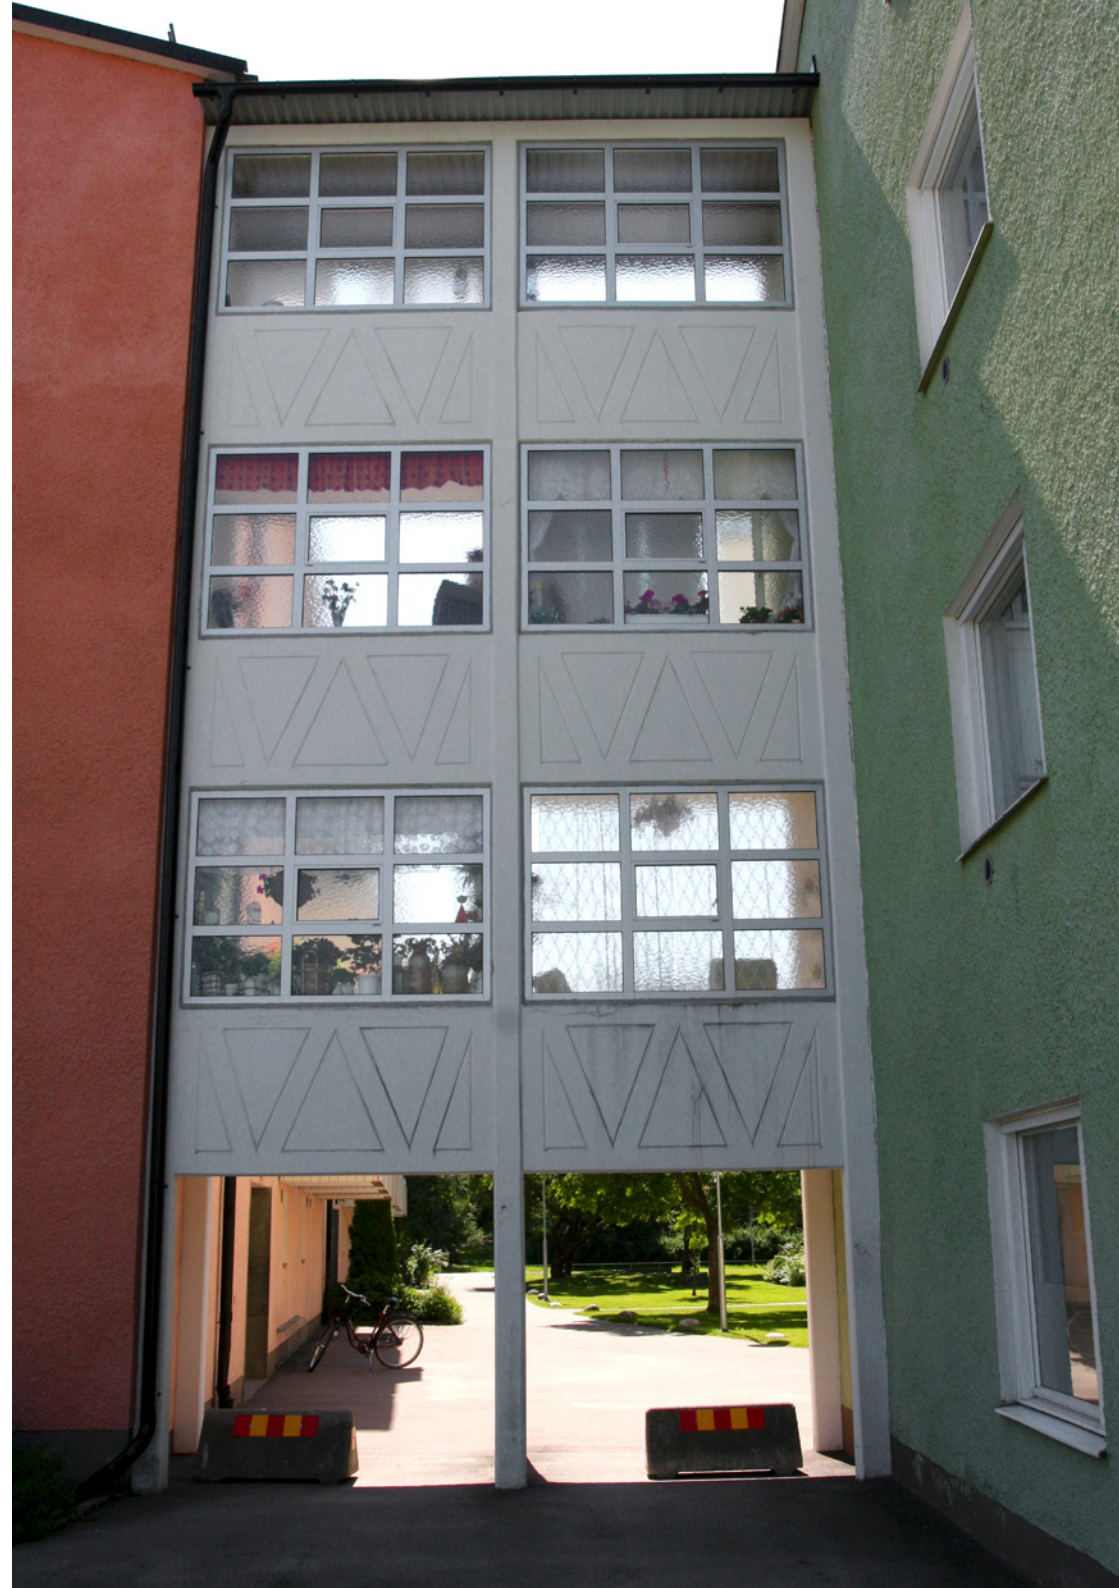
Balkonger med fönster som baksida, 1950-tal.
